# Rohrwerkstoffauswahl – ein Vergleich

Verhalten von Abwasserkanalrohren bei Hochdruckspülung

**Der nachfolgende Beitrag stellt in zusammenfassender Form die Ergebnisse von Untersuchungen zur Beurteilung des Verhaltens genormter Abwasserkanalrohre gegenüber Beanspruchungen infolge HD-Spülungen dar [1].**

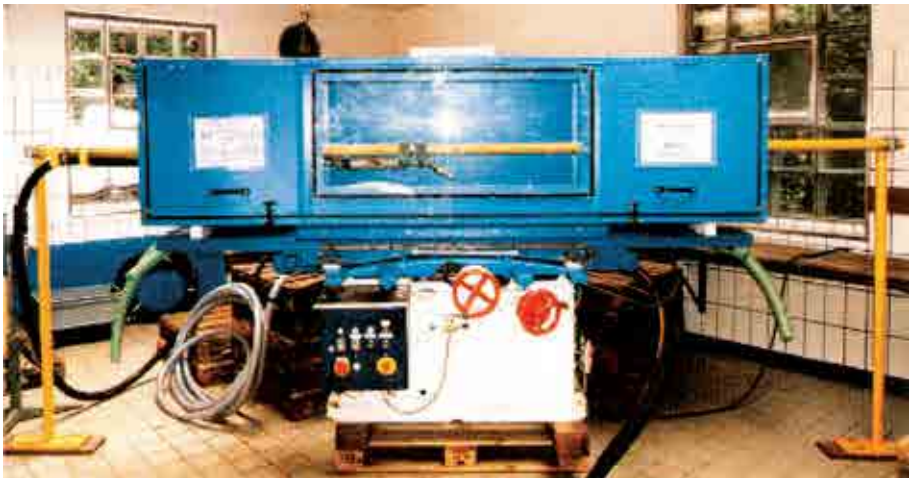
Bild 1: „Pipe-Tester“ [1]

Für die Prüfung der Rohrwerkstoffe auf Hochdruckspülfestigkeit wurde eine speziell angefertigte Versuchseinrichtung System „Pipe-Tester“ eingesetzt.

gung versetzt werden kann. Aufgrund der Abmessung der Prüfmaschine weist die Prüfstrecke eine Länge von 1,10 m auf. Die Neigung der Prüf-strecke beträgt 0%.

Im Gegensatz zum Europäischen Normentwurf arbeitet der „Pipe-Tester“ mit feststehender Prüfdüse und bewegtem Prüfstück. Die gewählte

Versuchsanordnung hat den Vorteil, dass die Düse exakt nach den Vorgaben des Normentwurfs justiert werden kann und diese Einstellung auch während der gesamten Prüfdauer beibehält. Somit sind Prüfbedingungen gewährleistet, die reproduzierbar sind. Eine Beobachtung der Prüfkörper ist jederzeit möglich, da der gesamte Prüfaufbau in einer abschirmenden Box mit Sichtfenster untergebracht ist (Abb. 1).

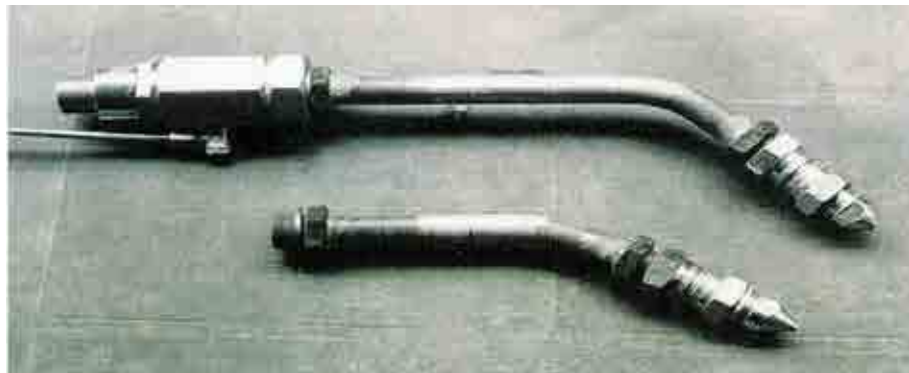
Bild 2: Spüldüsen für die Prüfmethode „Deblocking“ (oben) und „Cleaning“ (unten)

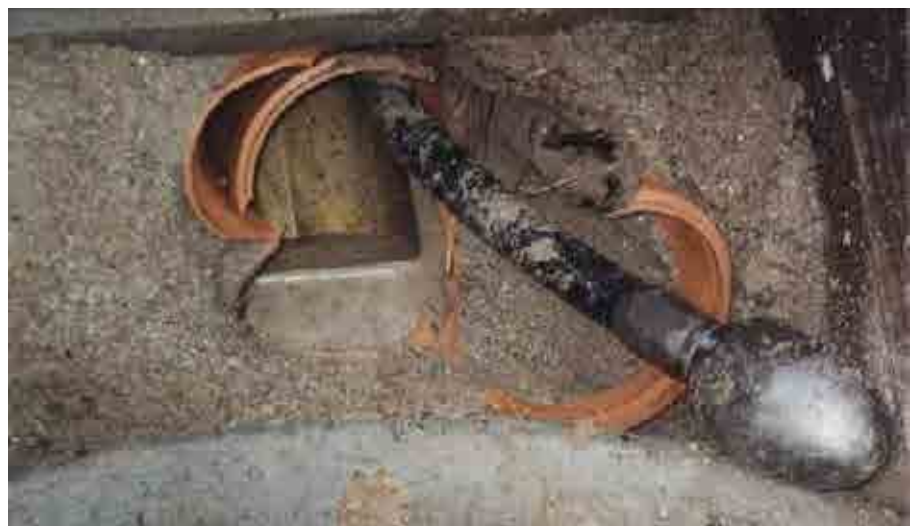
**Bild 3:** KG-Rohrschaden

Von allen Kunststoffrohren dürften Mehrschichtrohre die größte Sprödigkeit aufweisen und können verschiedenen Stoßbeanspruchungen nicht stand halten. Ein Hausanschlussformteil DN 250/ 150, 45° (Abb. 3) wurde selbst mit der kleinen Bombendüse und bei nur 50 bar Druck vollständig zerstört. [10].

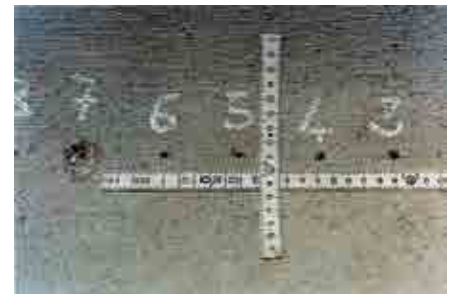
**Bild 5:** Geringfügige Auswaschungen an einem Betonrohr – Prüfkart „Deblocking“ [1]

Bei den Beton- und Stahlbetonrohren traten etwa kreisförmige Auswaschungen mit Tiefen von 1,7 mm bis max. 7,9 mm auf, die aber angesichts der Gesamtwanddicke der Rohre (71 mm) als sehr gering zu bewerten sind (Abb. 5). Sämtliche geprüften Kunststoffrohre sowie die Rohre aus duktilem Gussei-

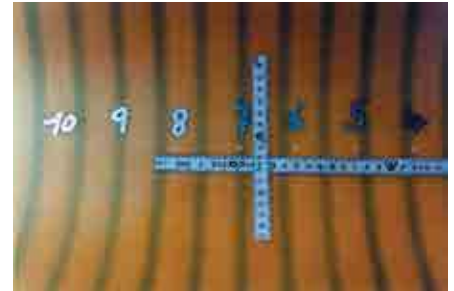
**Bild 6:** Löcher in einem profilierten PE-HD-Rohr – Prüfkart „Deblocking“ [1]

Die Rohre mit profilierten Wandungen aus den thermoplastischen Kunststoffen PE-HD und PP wurden sehr rasch durch den Wasserstrahl durchstoßen (Abb. 6, 7). Ursache für das schnelle Versagen waren nicht nur die relativ geringe Zugfestigkeit und der niedrige E-Modul, sondern insbesondere auch die geringe Wanddicke von 4 bzw. 2 mm zwischen den aussteifenden Profilen. Bei den PVC-Rohren traten – allerdings erst nach einer Einwirkzeit von 60 bis 75 s – ebenfalls Löcher in der Wandung auf (Abb. 8).

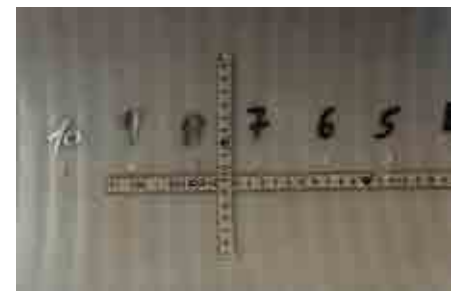
**Bild 7:** Löcher in einem profilierten PP-Rohr – Prüfkart „Deblocking“ [1]

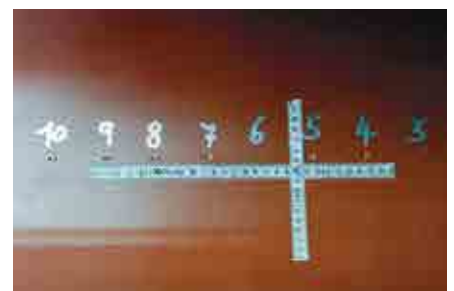
**Bild 8:** Löcher in einem kerngeschäumten PVC-Rohr – Prüfkart „Deblocking“ [1]

Die geprüften Rohre hatten eine Wanddicke von 9,4 mm, wobei der Anteil des

geschäumten, d. h. mit Poren durchsetzten und daher geringer belastbaren Kernbereiches 7,7 mm betrug.

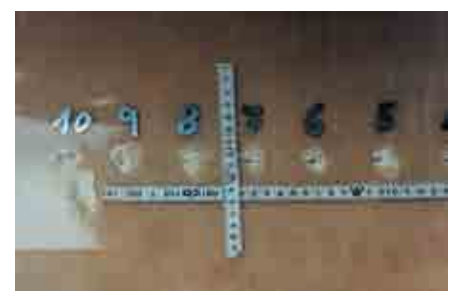
**Bild 9:** Delaminierung des GfK-Rohres – Prüfkart „Deblocking“ [1]

Das Versagen bei den GfK-Rohren war infolge des Wandaufbaus in mehreren Schichten mit unterschiedlichen Eigenschaften durch das sog. „Delaminieren“ gekennzeichnet. Zunächst löste sich bereichsweise die innere Reinharzschicht von der darunter liegenden faserverstärkten Schicht ab. Dann wölbte sich das Material auf und wurde durchschossen. Zwischen den Prüfpunkten entstanden Risse. Das Strahlwasser trat aus den Löchern oder an der Stirnseite der Prüfstücke aus. (Abb. 9).
